宝山区上海月杨工业园区顾村园 201705 号地块

宝山区上海月杨工业园区顾村园 201705 号地块场地环境初步调查报告

项目委托单位：上海市宝山区顾村工业公司

项目承担单位：苏州同和环保工程有限公司上海分公司

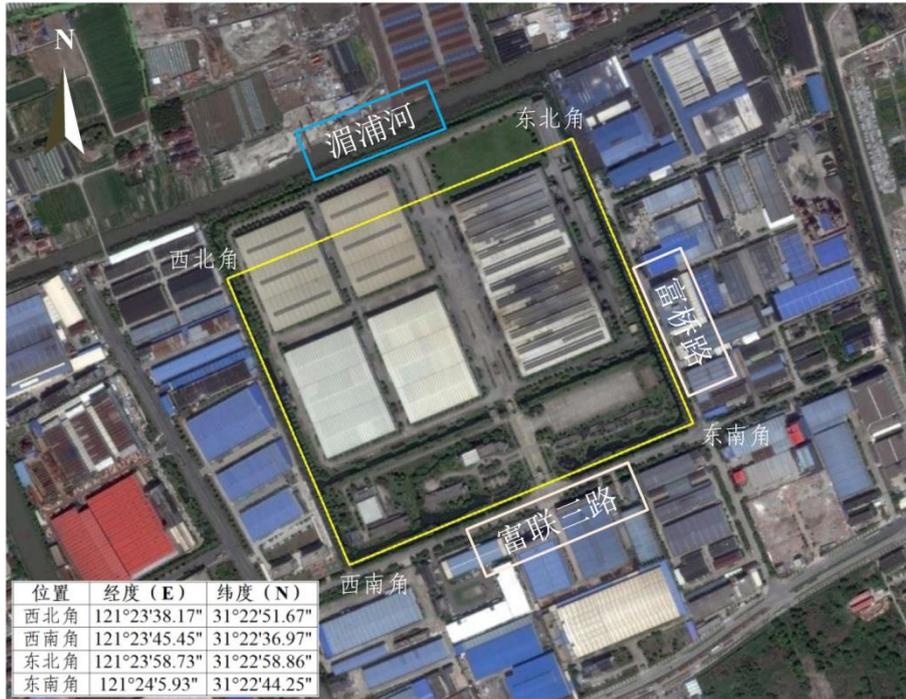
图 1.1 项目地块调查范围图

本次场地环境初步调查范围为宝山区上海月杨工业园区顾村园 201705 号地块，调查面积为 286810 平方米。场地环境初步调查范围见图 1.1。

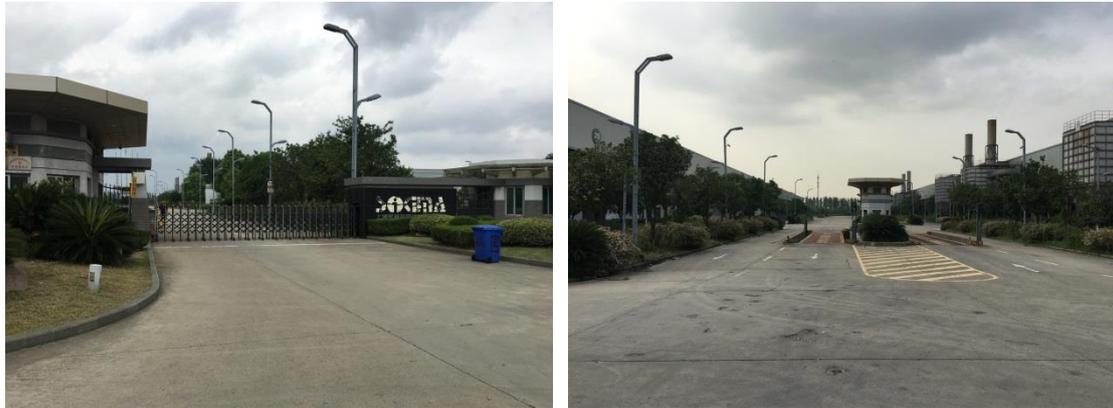
图 3.1 项目地块场地内踏勘现场照片

上海新格有色金属有限公司停产后，厂房均未拆除，目前闲置。场地内现状如图 3.1 所示。

场地南侧

场地中心

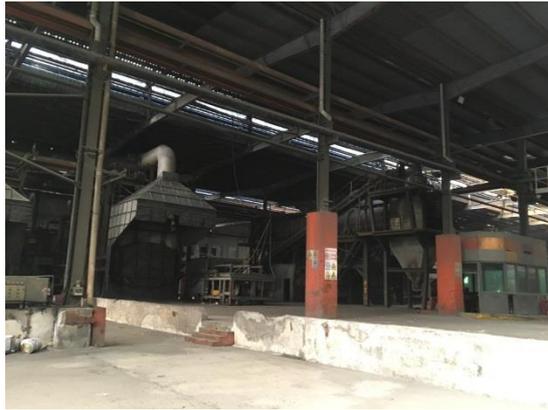
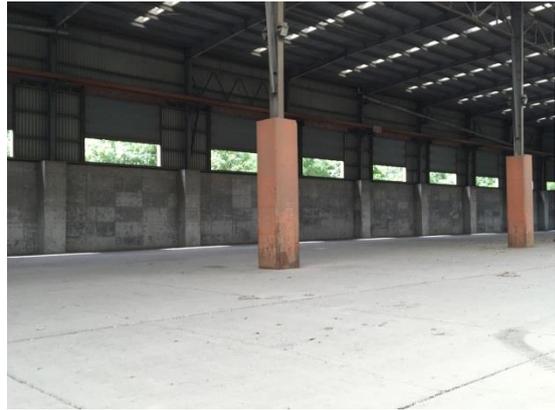
图 3.2 厂房现状

通过现场观察和人员访谈了解到，项目地块内的生产厂房、部分设备、存储厂房和生活区建筑均未拆除，存储厂房主要用来存放原材料和成品物质，目前已清空，闲置。生产区加工工艺基本不使用或很少使用化学品。地块内未发现明显的污染迹象。

生产厂区及设备

存储厂区

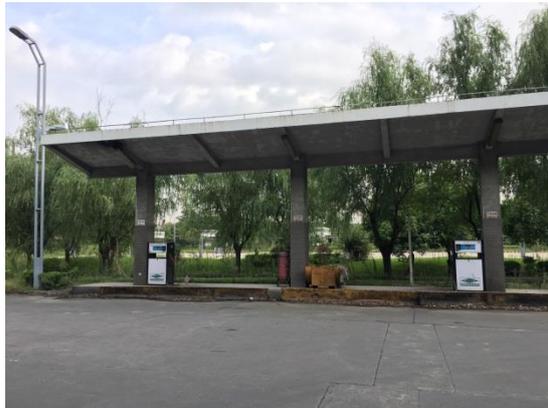
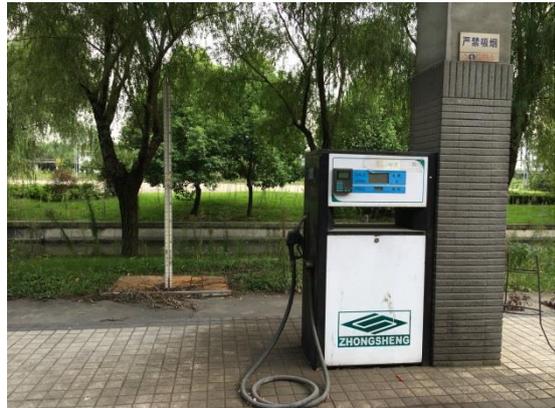
图 3.3 厂区内加油站

现场踏勘时，在场地内发现企业内部使用的小型加油站，根据人员访谈了解到，加油站在企业停产之前一直正常使用，之后油罐内油被清空，因此油罐附近可能涉及到污染物泄漏。

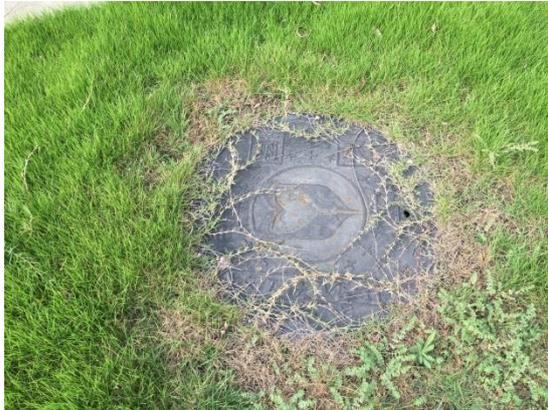
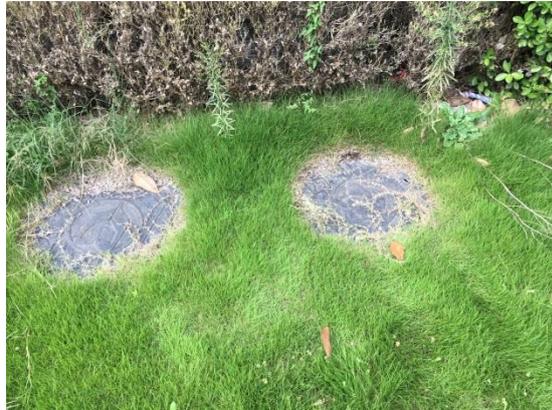
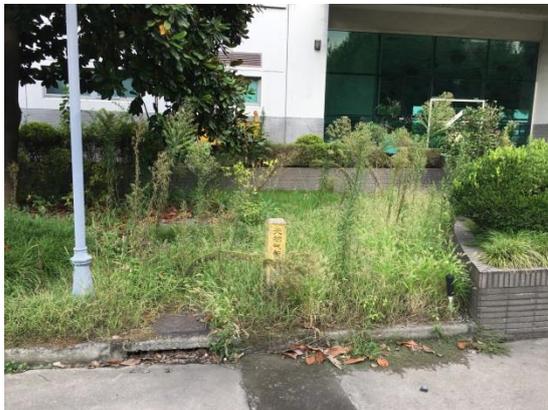
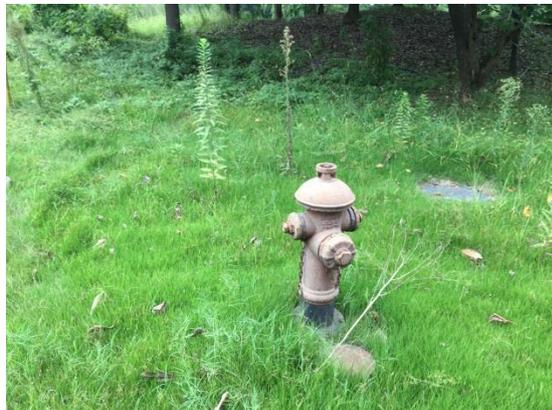
图 3.4 厂区内管线

地块内上海新格有色金属有限公司的地下存在天然气管道、消防管道、雨水管道和排污管道。降水时，雨水通过管道排入地块内的护厂河内，污水经过处理

后排放至市政污水管网。现场踏勘发现本项目地块的雨水和污水管道基本为圆形或方形混凝土管道，其完整性较高，发生大面积泄露的可能性极低。

雨水管道

污水管道

天然气管道

消防管道

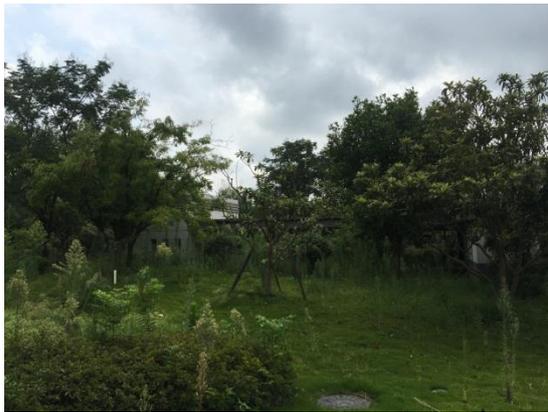
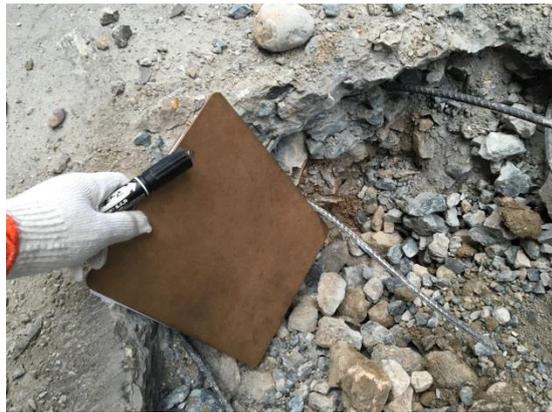
图 3.6 厂区内绿化及地面硬化

通过现场踏勘和人员访谈了解到，场地内上海新格有色金属有限公司原生产厂房、存储厂房、停车场等大部分区域都覆盖有 30cm 左右厚度的混凝土，厂区占地 540 亩，绿化面积占 31%；场地内个别区域堆积有废弃金属器械，不涉及化学物质等危险品，且堆积分类明确，有一定的保护措施。根据对场地内环保措施的观察和了解，可初步判断场地内土壤和地下水环境在历史使用阶段得到了一定的保护。

绿化

地面硬化

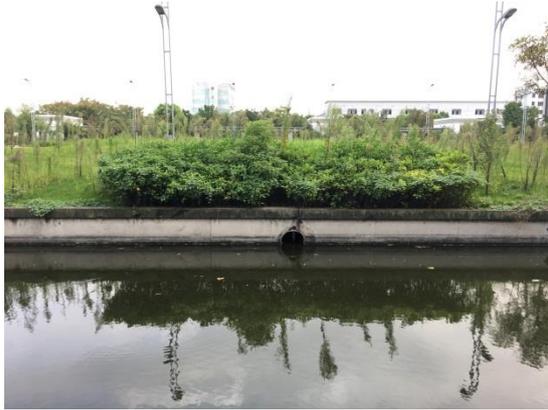
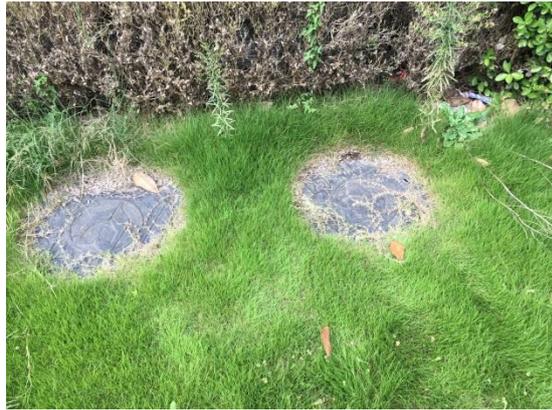
图 3.7 地块内排水管道

厂区内已雨、污水分流。污水排入厂区污水管道，经处理后排入市政污水管网，最终进入污水处理厂集中处理。

雨水排水口

污水管道

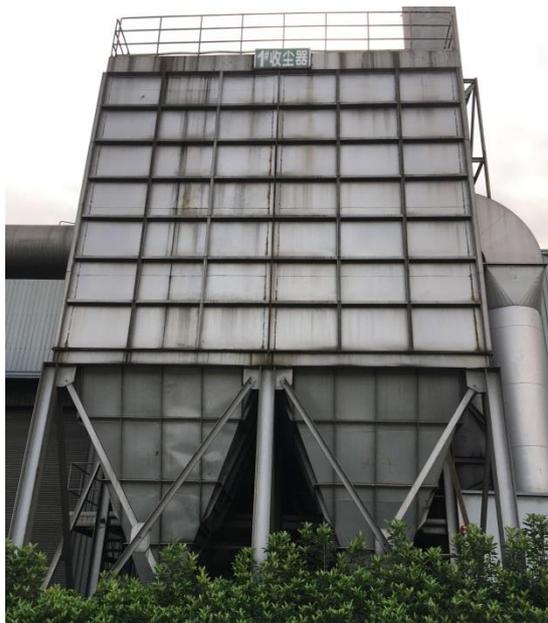
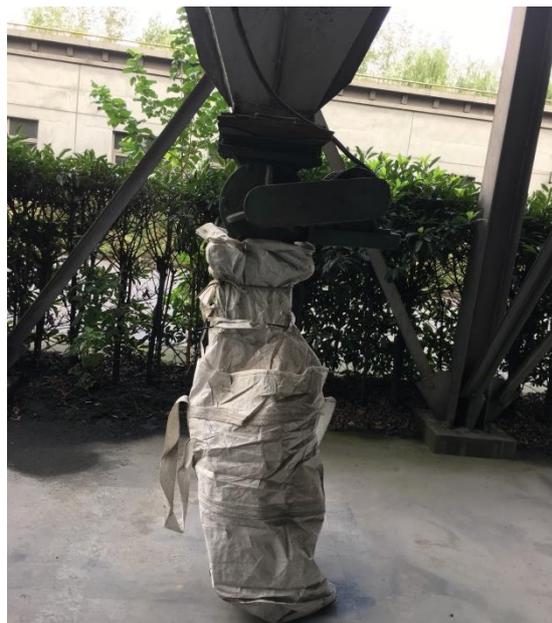
图 3.8 收尘器

上海新格有色金属有限公司生产过程中产生部分粉尘，最终经收尘器统一回收。收尘器系统如下图。

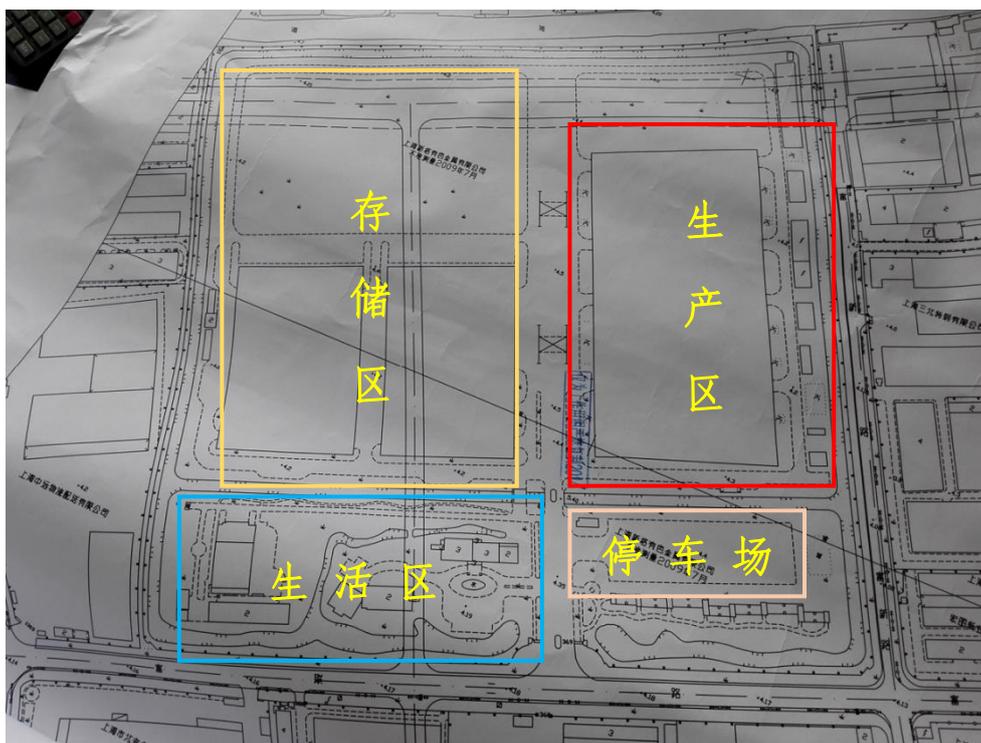
图 4.1 上海新格有色金属有限公司布局图

项目地块从 2006 年至 2016 年为上海新格有色金属有限公司使用，2005 年工厂建成，占地面积 36 万平方米，建筑面积 9 万平方米，绿化面积 31%，员工人数近 2000 人。区域主要划分为生产区、存储区、生活区和停车场，生产区包含生产车间、铝灰车间、隔油沉淀池、油泵房和变电站等。布局图见图 4.1。

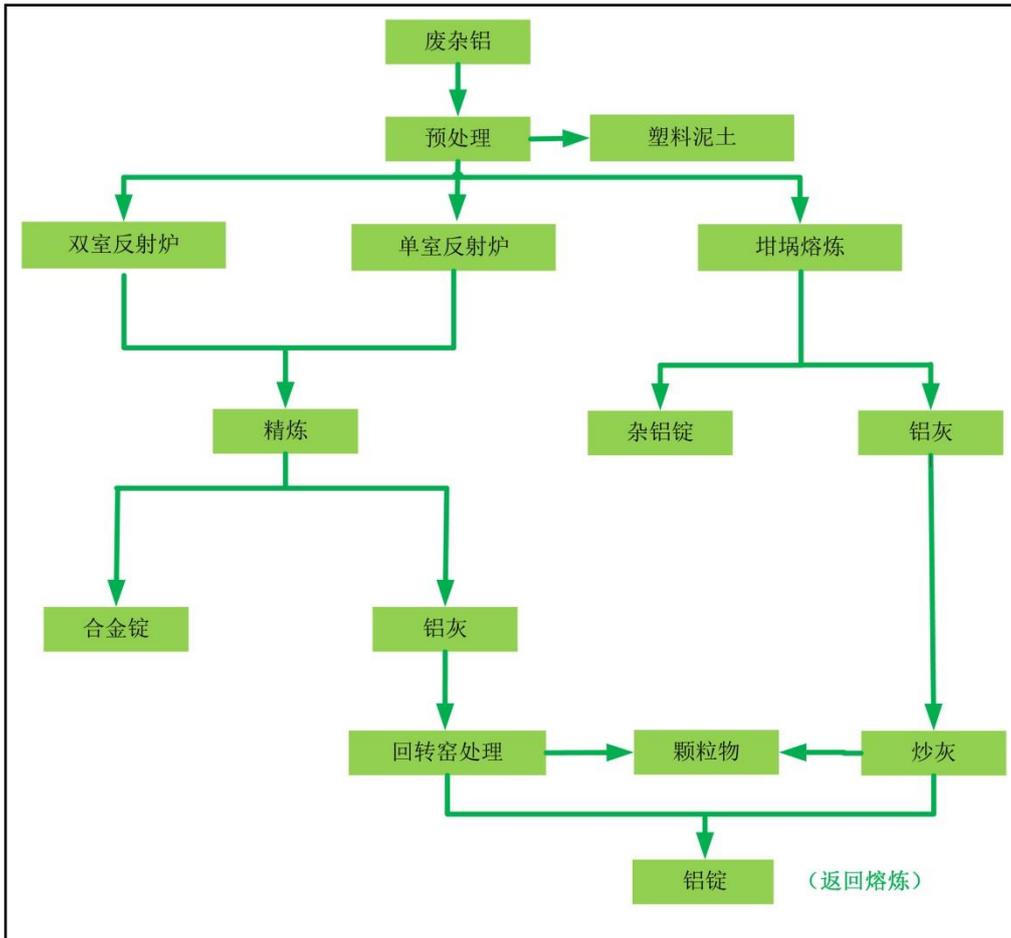
图 4.3 再生铝生产流程图

上海新格有色金属有限公司主要致力于铝回收与再利用事业，主要生产压铸铝合金与压铸锌合金，生产过程中可能会产生 TPH、氟化物、铝及其他重金属污染。主要生产工艺见流程图 4.3，（图片取自同类企业）。

工序	工序说明	潜在特征污染物类型
预处理	去除油类物质和覆着物，或把铝从氧化物中分选出来	TPH、重金属
精炼	清除熔液内的气体和非金属夹杂物、均匀合金成分	氟化物、铝及其他重金属
炒灰	去除杂质	铝及其他重金属

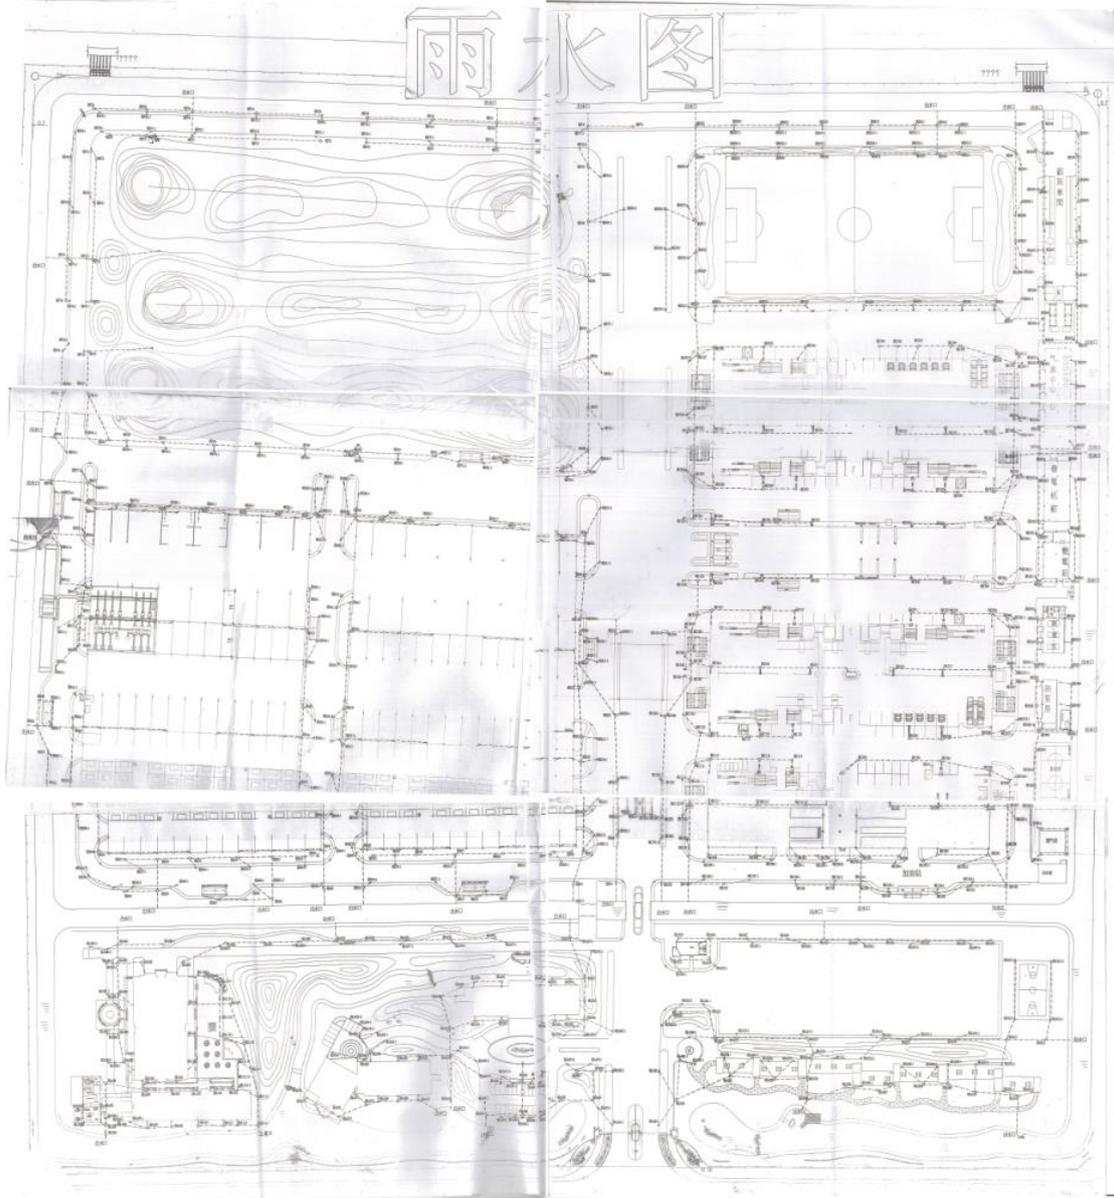
图 4.4 上海新格有色金属有限公司雨水图

上海新格有色金属有限公司布设有独立的雨水管和排污管线，污水井处理后排入市政污水管网，详情见图 4.4、图 4.5 和附件 8。

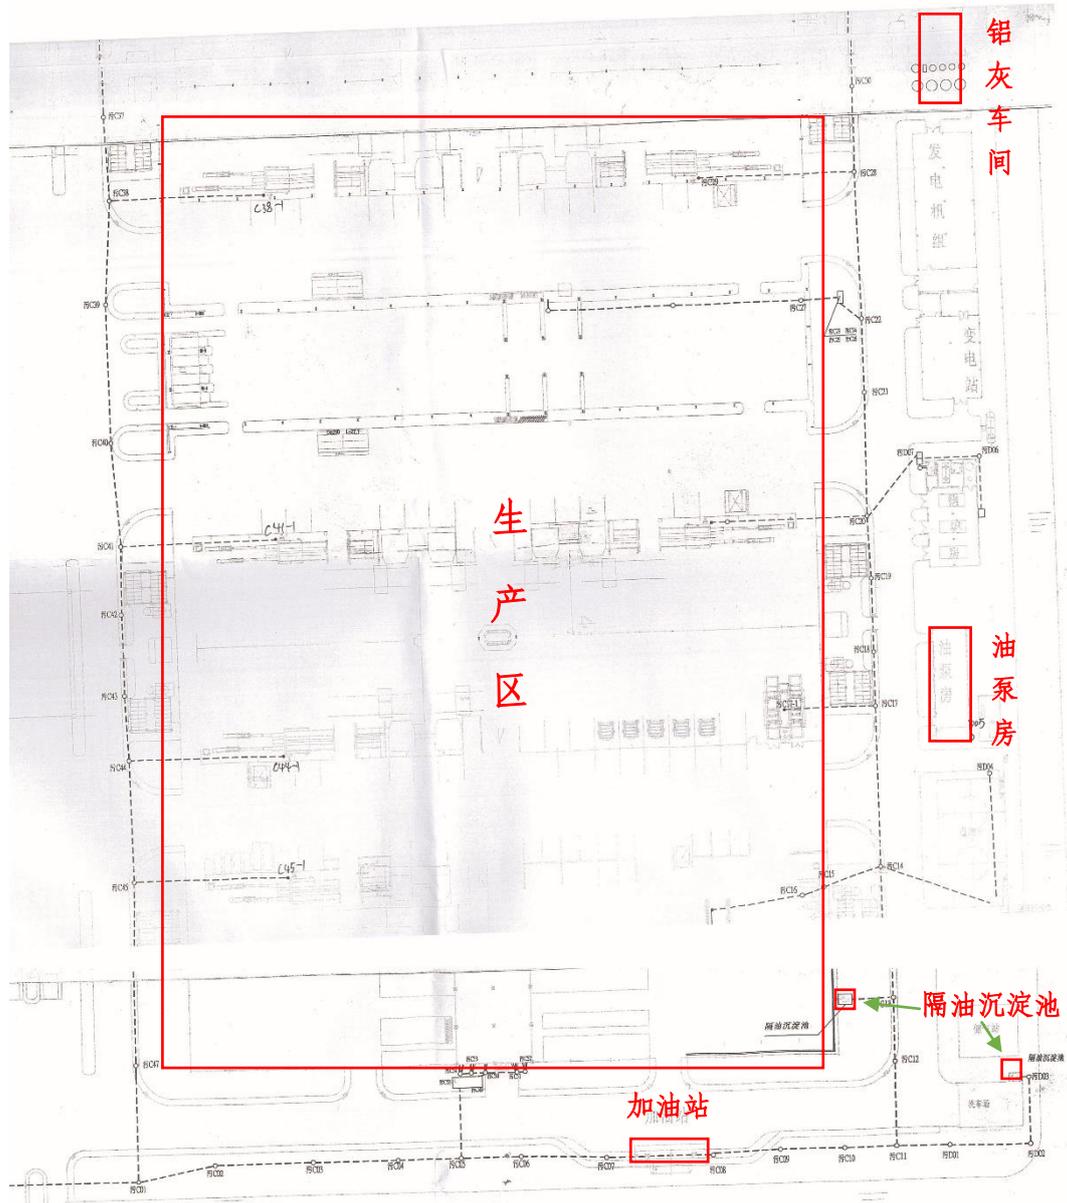
图 4.7 重点关注区域

本项目重点关注区域为生产车间、铝灰车间、油泵房、隔油沉淀池、加油站及停车场。见图 4.7 和附件 8。

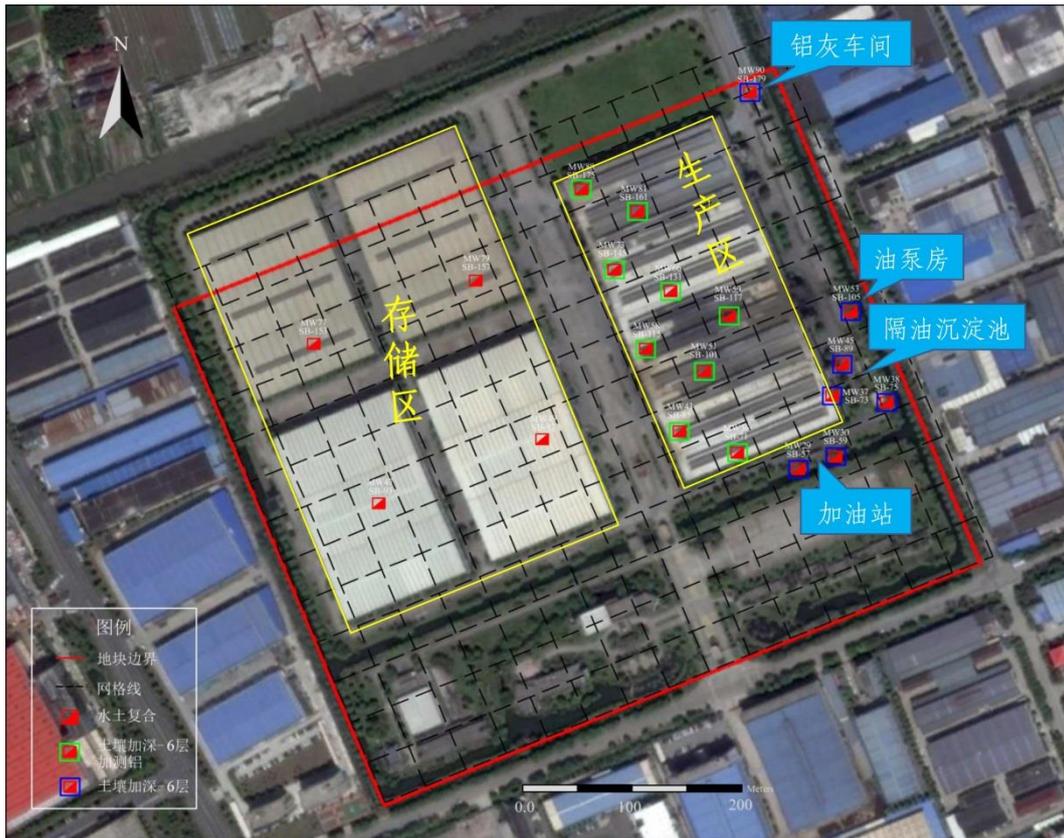
图 5.1 一期采样布点图

为了调查清楚地块内的土壤和地下水环境质量，按照专业判断布点法，第一期共布设 20 个土壤和地下水监测点位，分别布设在前期资料收集及现场踏勘发现的 REC 区域：生产车间、铝灰车间、油泵房、隔油沉淀池、存储厂房内和加油站附近。所有监测井深度 6.0m，土壤点深度分 3.0m 和 6.0m，分别取三层和六层土壤样品。其中存储厂房土壤深度 3.0m，其余 17 个土壤点位深度均为 6.0m。

此外，生产厂房内的土壤和地下水样品均加测关注特征污染物“铝”。共送检 109 个土壤样品（含一个土壤平行样）和 21 个地下水样品（含一个地下水平行样）。第一期调查布点示意图见图 5.1 和附件 9，点位信息说明表见表 5-1。

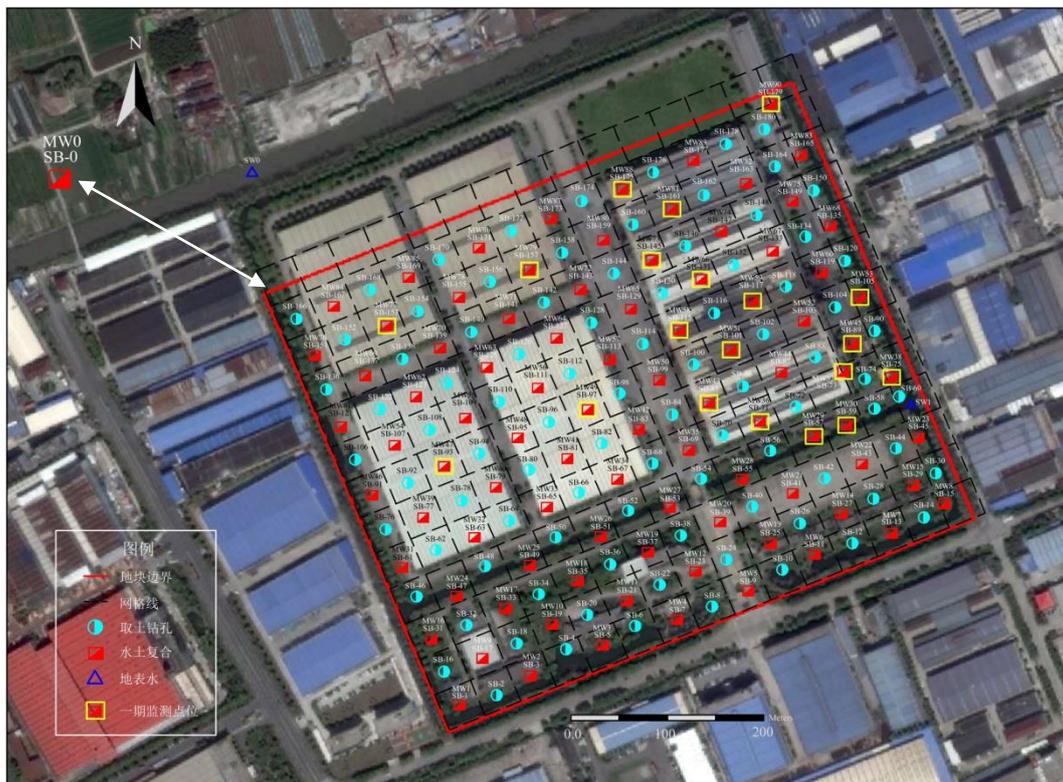
图 5.2 二期采样布点图

按照不大于 40m*40m 网格密度的系统布点法,在一期的布点基础上,二期进行补充监测。第二期调查在场地内共布设 160 个土壤监测点,70 口地下水监测井,场地内布设一个地表水监测点。在场地外无扰动区域布设一个土壤和地下水对照点。所有监测井深度 6.0m,土壤点深度 3.0m,土壤样品采集分为两层和三层。第二期调查共送检 394 个土壤样品,72 个地下水样品,2 个地表水样品和 1 个淋洗样。结合以上点位的设计和样品的送检,可初步确定该场地土壤及浅层地下水的环境质量水平。第二期调查布点示意图见图 5.2 和附件 9,点位信息说明表详见附件 2。

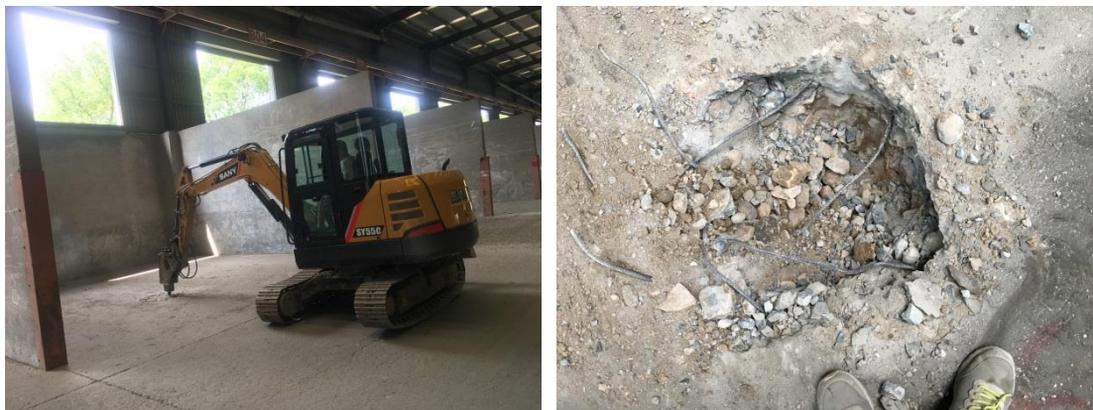
图 6.1 混凝土点位破碎

本项目采样利用美国 Geoprobe 专业钻探设备进行土壤样品采集。图 6.1 为挖掘机混凝土的破碎，该设备配有混凝土破碎钻头，可对路面或厂房内等位于水泥路面的采样点进行混凝土破碎工作，图 6.2 为 Geoprobe 取样设备进行钻孔取样作业。取样结束后，重新回填钻孔，并将桩恢复到原位置，系上带有颜色的醒目标志物，以示该点样品采集工作已完毕。

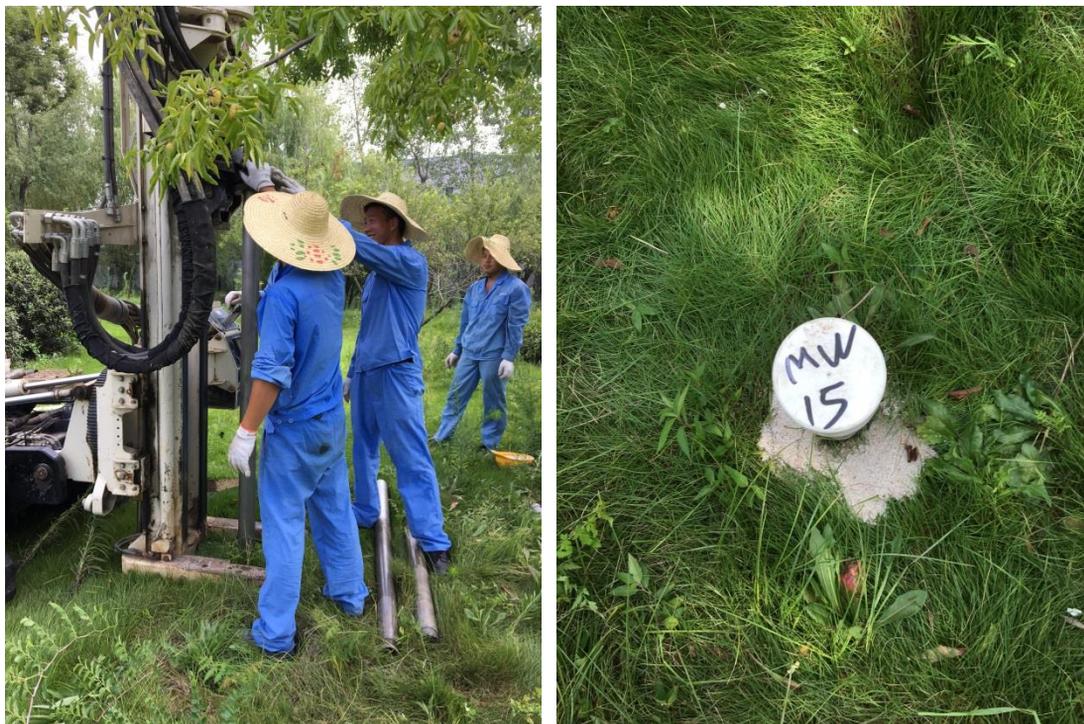
图 6.3 Geoprobe 监测井的布设

现场调查过程中采用 Geoprobe 直推设井方式设立地下水监测井，开孔孔径为 83mm，监测井内径为 50.80mm，如图 6.3，地下水监测井设井的具体步骤如下：

- ①定位，表面清理；
- ②钻杆安装并钻进，钻进过程中适时清理并收集溢出土壤，并适时连接新钻杆，直至达到预期深度；
- ③击落抛弃头，装入筛管等井管；
- ④提升并卸下钻杆，逐渐倒入石英砂至计算量；
- ⑤提升并卸下钻杆，同时倒入粘土或膨润土，至计算量；
- ⑥做好井标记。

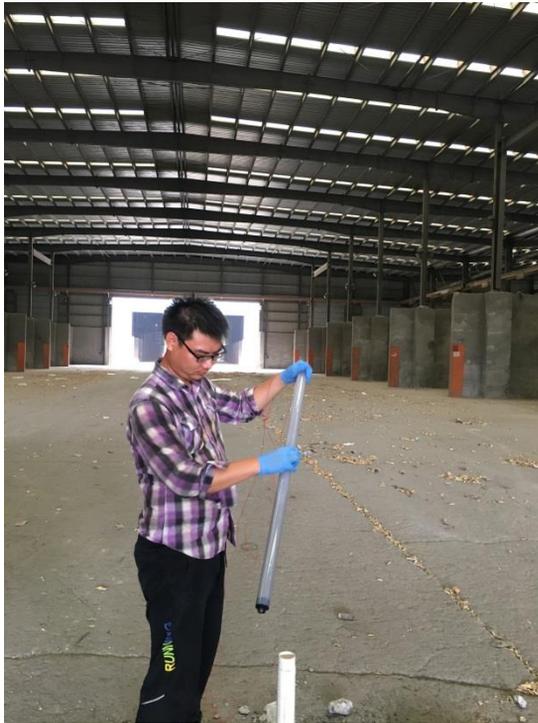
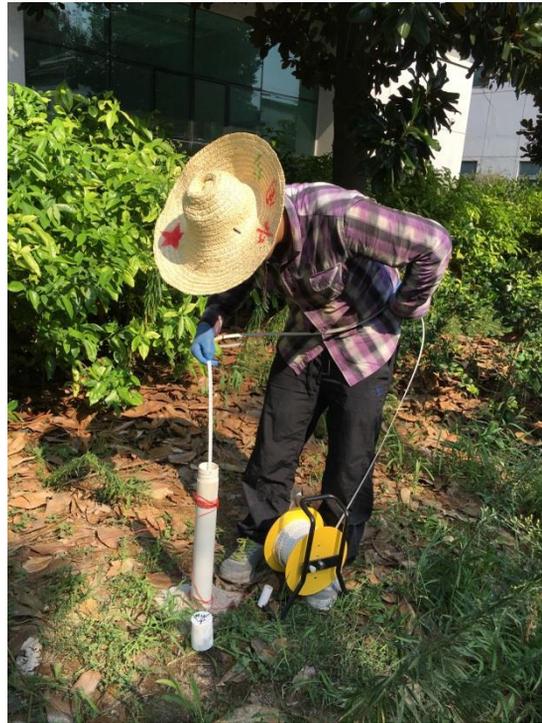
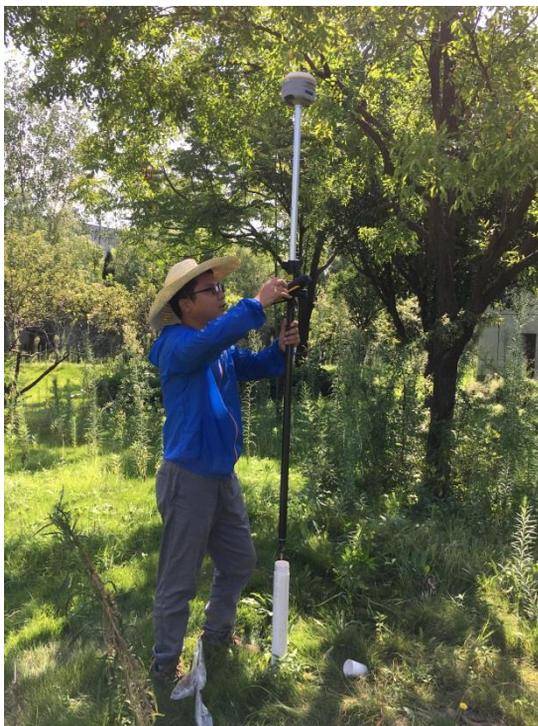
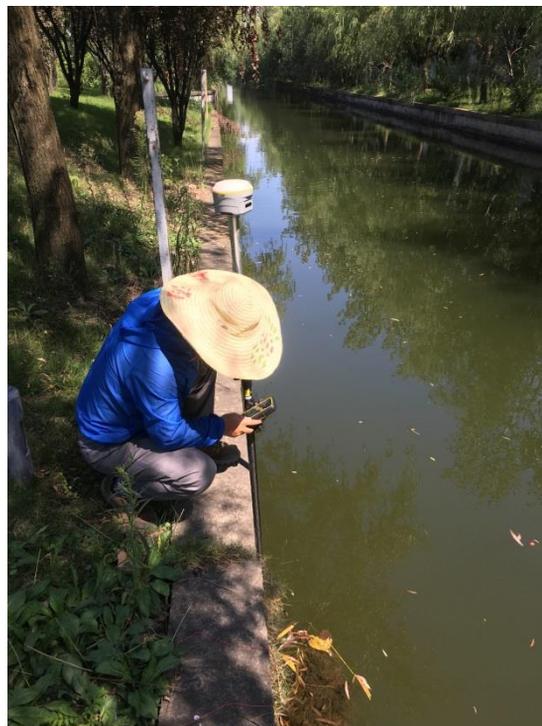
图 6.4 监测井洗井及水位测量

监测井设立后，需要进行建井后的洗井作业，洗井主要是为了清除监测井内地下水中的浑浊物，疏通监测井与其周围同一含水层之间的水力联系，提高监测区的出水能力。常用的洗井方法包括贝勒管洗井和离心泵洗井。本次监测井洗井采用贝勒管进行，洗井水量为监测井管内水量的 3 倍。

监测井洗井

水位测量

监测井高程测量

地表水高程测量

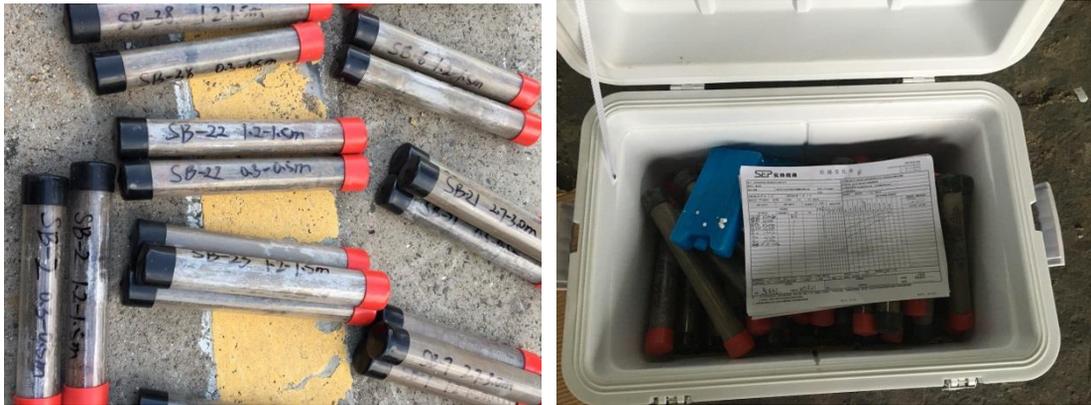
6.5 土壤样品采集与保存

土壤保存如图 6.5 所示。土壤采样过程中，尽量减少土壤样品在空气中的暴露时间，且尽量将容器装满（空气量控制在最低水平）。样品采完后，及时放到装有冰冻蓝冰的低温（4℃）保温箱中。

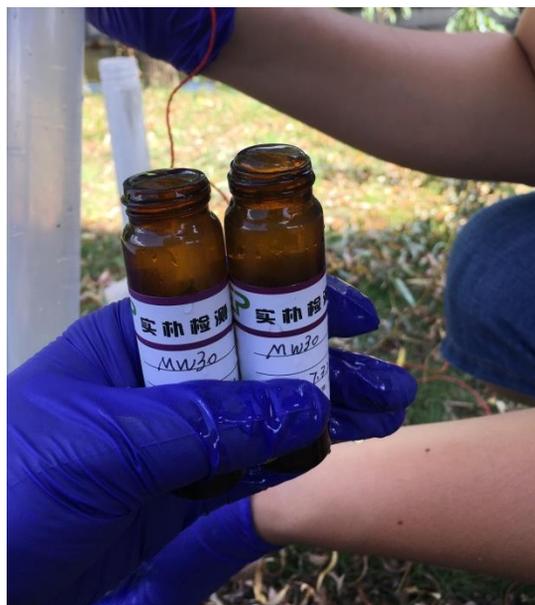
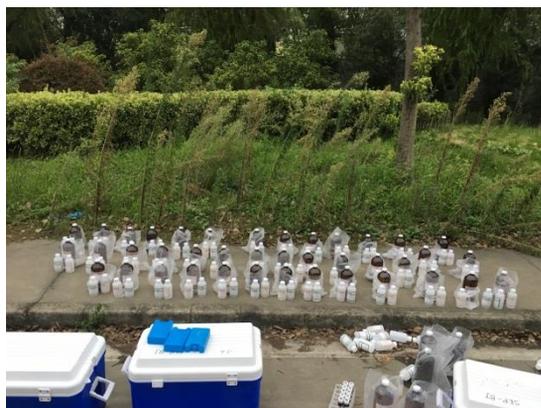
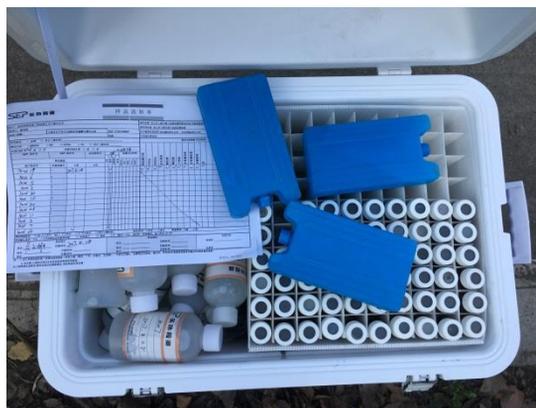
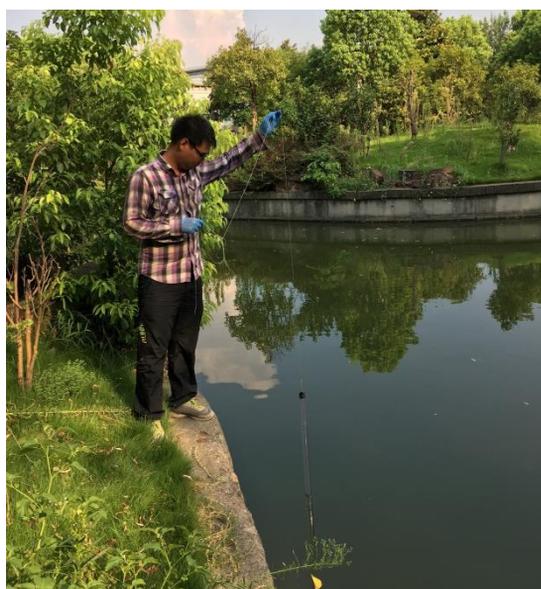
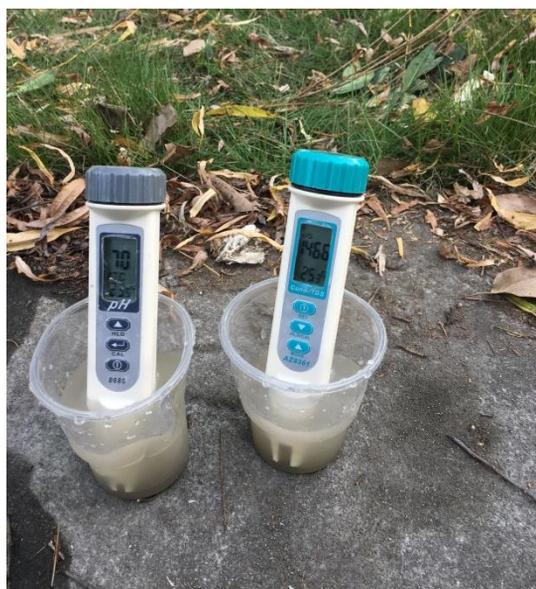
图 6.6 水样品采集

水样采集和保管参照《水质采样技术指导》（HJ 494-2009）和《水质采样-样品的保存和管理技术规定》（HJ 493-2009）等标准中的相关规定，由分析单位根据检测指标提出具体的采样规程和采样量要求。有机物分析样品用 40mL 棕色玻璃瓶收集。分析挥发性有机物的样品，采样时应将水注满容器，上部不留空气。水样采集采用瞬时采样法，采样时尽量轻扰动水体。样品采集后，及时放到装有冰冻蓝冰的低温（4℃）保温箱中。

地下水样品采集

地下水样品保存

地表水样品采集

水样现场监测

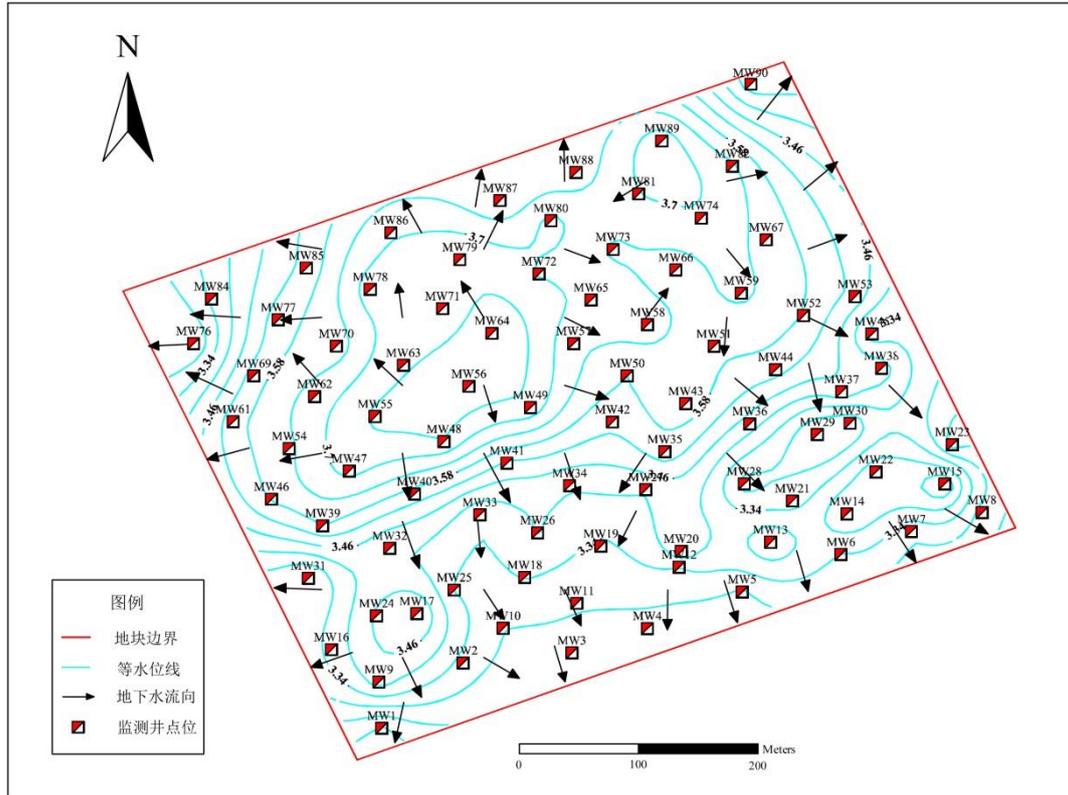
图 7.1 顾村园 201705 地块浅层地下水流场图 (水位监测日期: 2017.08.27)

由地下水流场图可知,调查区及周边地块浅层地下水流向总体受地表水及降水扰动影响较大,厂区周围有一条护厂河,浅层地下水流向整体为地块内部向四周的护厂河流动。孔隙潜水垂向和侧向补给地表水,水位动态变化主要受降雨影响。
